SOK

meddelingen

Januari 1992

Een uitgave van de
Studiegroep Onderaardse Kalksteengroeven
Natuurhistorisch Genootschap in Limburg

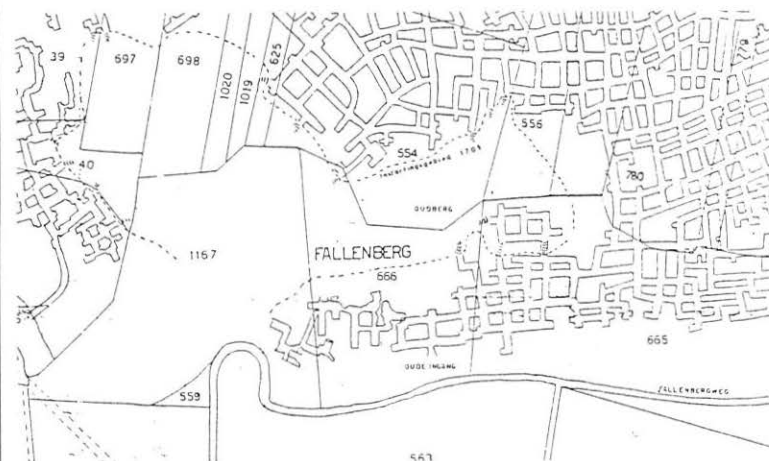
*Figuur 1
Gedeeltelijke
plattegrond van de
Fallenberg met
ingetekend het
beschreven deel van
de Oudberg.*

De Oudberg maakt deel uit van de Fallenberggroeve, gelegen ten zuiden van Maastricht in de westelijke helling van het Jekerdal. Het gangenstelsel van de Oudberg, weergegeven in een gedeeltelijke plattegrond van de Fallenberg (zie figuur 1), bevindt zich onder de kadastrale percelen 666 (eigendom Elisabeth Strouvenstichting; verpacht aan de heer Bollen) en 1167 (eigendom Stichting Het Limburgs Landschap). De hier beschreven gangen zijn betreden via het gangenstelsel van de Fallenberggroeve.

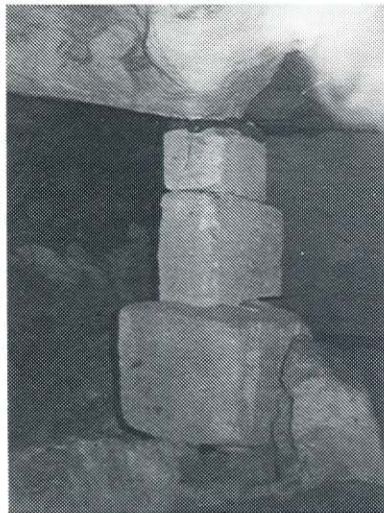
*Figuur 5.
De uit mergelblokken
opgestapelde steun-
pilaar.*

In de gangen van het tweede gedeelte is de enorme neerwaartse druk van het mergelgesteente en de bovengrond soms zeer goed zichtbaar. Tussen de onderkant van een loshangende plafondlaag en een vrij smalle uit mergelblokken opgestapelde steunpilaar, alsook in de uitlopers van een enkele 'hui' langs de randen van de wanden onder het plafond zijn vroeger door iemand een vuursteen en vuistgrote rolstenen gestopt. Als gevolg van de neerwaartse druk zijn sommige van deze stenen over de gehele lengte gespleten.

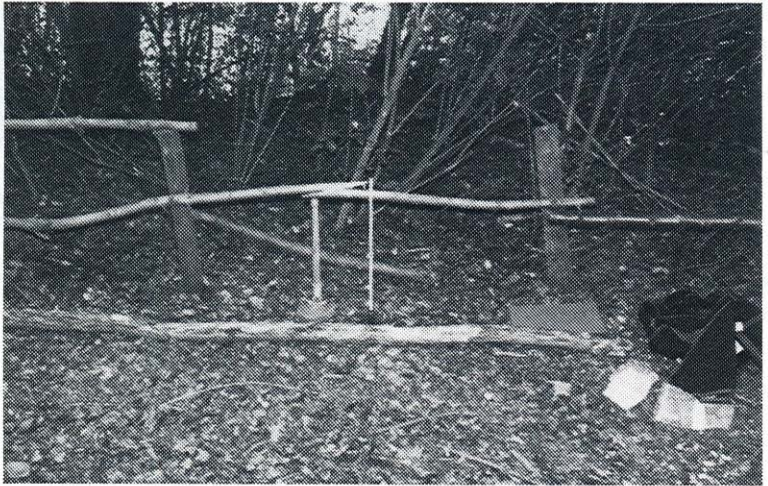
8a. Een drukscheur in een houten afrastering langs het voetpad in het Polferbos. De plaats van de foto is weergegeven in fig.7.
